Direccion General de Arquitectura y Vivienda
 JUNTA DE ANDALUCIA
 REHABILITACION TEATRO ORIENTE DE MORON
 PROYECTO DE TERMINACION DE OBRA

Proyecto:
 ARQUITECTO RESPONSABLE:
 SECCIONES TRANSVERSALES POR SALA

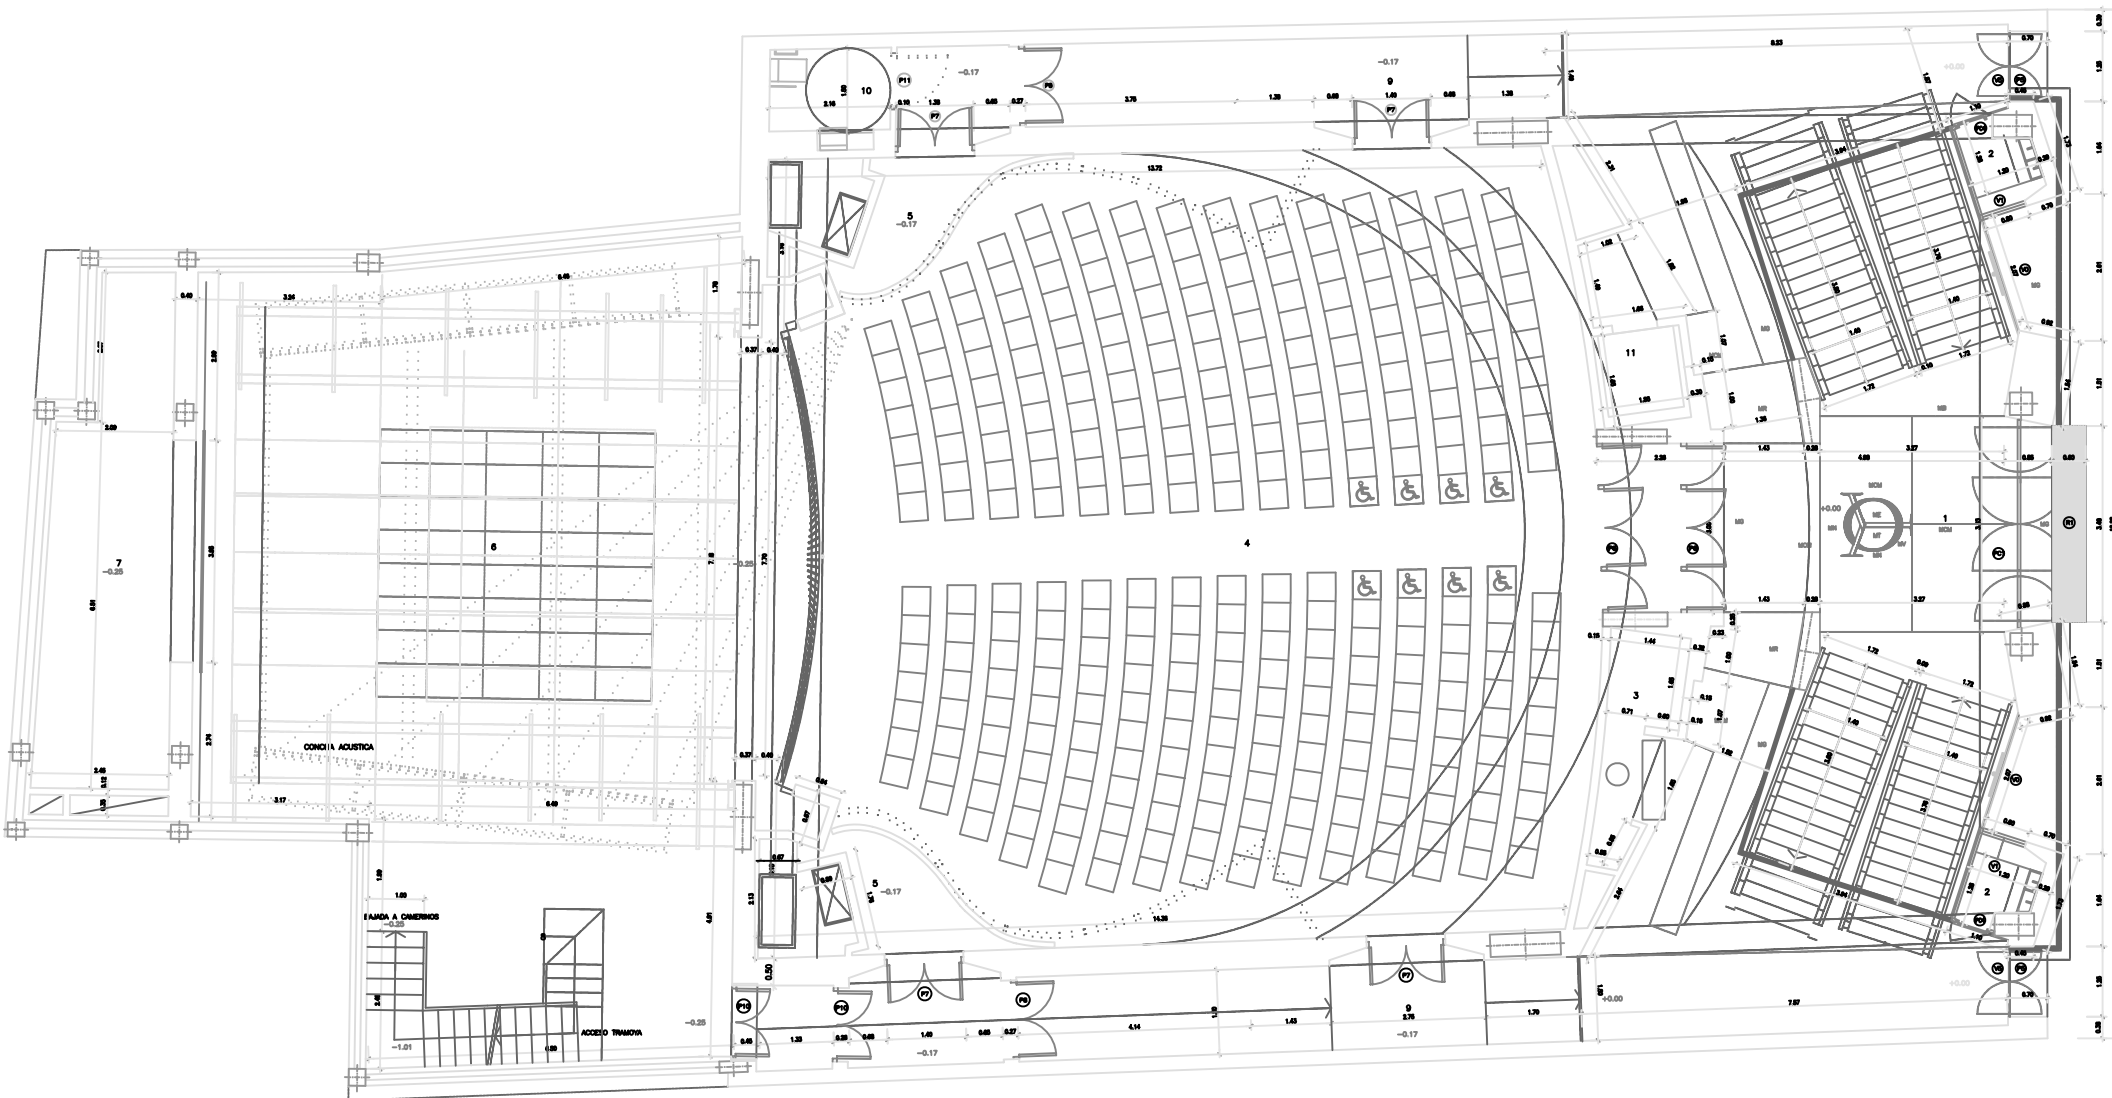
SUPERFICIES ÚTILES

1	VESTIBULO	118,40 m ²	MARMOLE ROJO	MR
2	TRAMILLAS	2,28 m ²	MARMOLE CREMA TRAMBERTINO	MT
3	PUBLICACIONES Y GUARDAROPA	2,28 m ²	MARMOLE CREMA MARTEL	MC
4	PANDE DE BUTACAS: SOB PLAZAS	164,70 m ²	MARMOLE GRIS SIERRA ELVANA	SG
5	PALCOS	7,28 m ²	MARMOLE VERDE	MV
6	ASEO	100,28 m ²	MARMOLE BLANCO	MB
7	ALMACEN Y TALLER DE TRANOYA	25,12 m ²	MARMOLE NEGRO MARCIANA	MN
8	ESPENA BOMBA-ACCESO CAMERINOS	27,87 m ²	MARMOLE EMPERADOR	ME
9	PASAJOS DE CIRCULACION	40,95 m ²		
10	ASEO INHABILITADOS	3,12 m ²		
11	ACCESORIO

TOTAL 816,78 m²

SUPERFICIE CONSTRUIDA

TOTAL 891,80 m²
